# PROGRAMA DE COMPENSAÇÃO AMBIENTAL

Atividade de Acompanhamento: Jan/2025

## PCH TRÊS CAPÕES NOVO RIO JORDÃO

Janeiro/2025

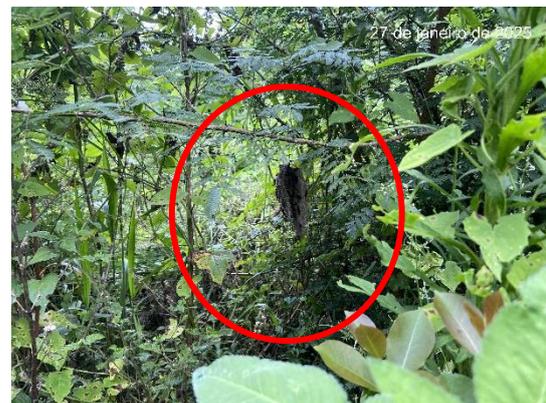
No setor 02, foram observados exemplares de aroeira-vermelha (*Schinus terebinthifolia*) com 2 m de altura, além de diversas espécies com bom desenvolvimento, como maricá (*Mimosa bimucronata*), araçá (*Psidium cattleianum*), tarumã (*Vitex megapotamica*), canela-amarela (*Nectandra lanceolata*), entre outras. A circulação na área apresenta riscos devido à galharia residual encoberta pela vegetação, que pode abrigar espécies peçonhentas, como é o caso de serpentes, bem como enxames de vespas ao nível do solo, formados nas próprias mudas plantadas.

FOTO 12 – ENXAME DE VESPAS ENCONTRADO NO LOCAL  
 FONTE: AMBIOTECH, 2025.

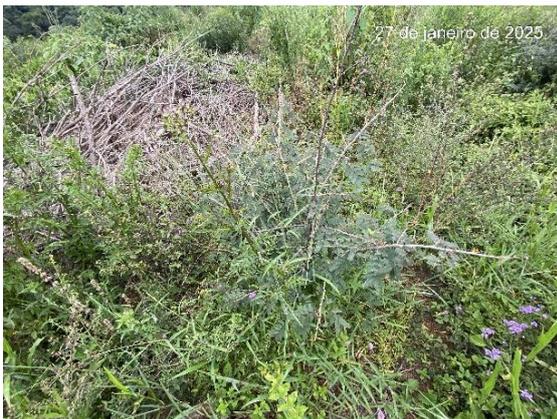
O material residual do pinus, composto por galhos finos, foi enleirado entre as linhas de plantio das mudas nativas, criando microambientes favoráveis ao desenvolvimento das espécies. Esse material, agora coberto pela vegetação, também aumenta o risco na circulação devido à possibilidade de abrigar animais peçonhentos. No entanto, ele auxilia na retenção de umidade, protege contra a erosão e libera nutrientes de forma gradual. Sua decomposição progressiva contribuirá para a formação de uma camada orgânica enriquecida, favorecendo a regeneração natural, o estabelecimento de uma comunidade vegetal diversificada e a atração de pequenos animais. Os registros fotográficos desse setor estão entre a Foto 13 e a Foto 22.

FOTO 19 – MATERIAL RESIDUAL DO PINUS AO FUNDO E MUDAS SE DESENVOLVENDO NO ENTORNO  
 FONTE: AMBIOTECH, 2025.

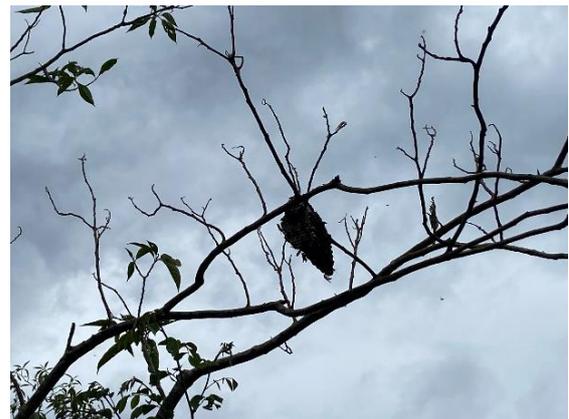
FOTO 20 – ENXAME DE VESPAS ENCONTRADO NO LOCAL  
 FONTE: AMBIOTECH, 2025.

No entanto, a circulação dentro da área se encontra limitada devido à galharia residual, agora coberta pela vegetação, o que aumenta o risco da presença de animais peçonhentos, a exemplo de serpentes, e alguns invertebrados (aranhas e escorpiões), formando abrigos nesses locais. Além disso, foram observados enxames de vespas vespeiros na altura do solo, o que também representa um fator de atenção para a segurança no deslocamento.

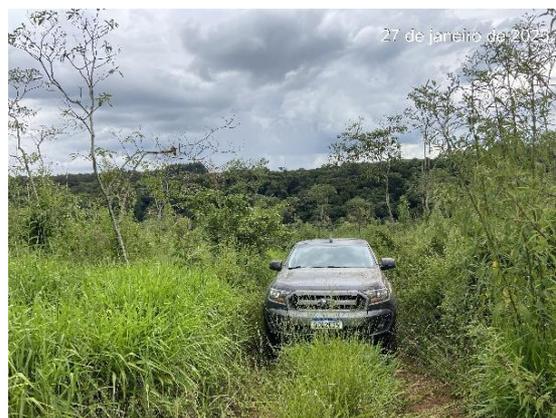
FOTO 24 – ACESSO INTERNO TOMADO PELA VEGETAÇÃO  
 FONTE: AMBIOTECH, 2025.

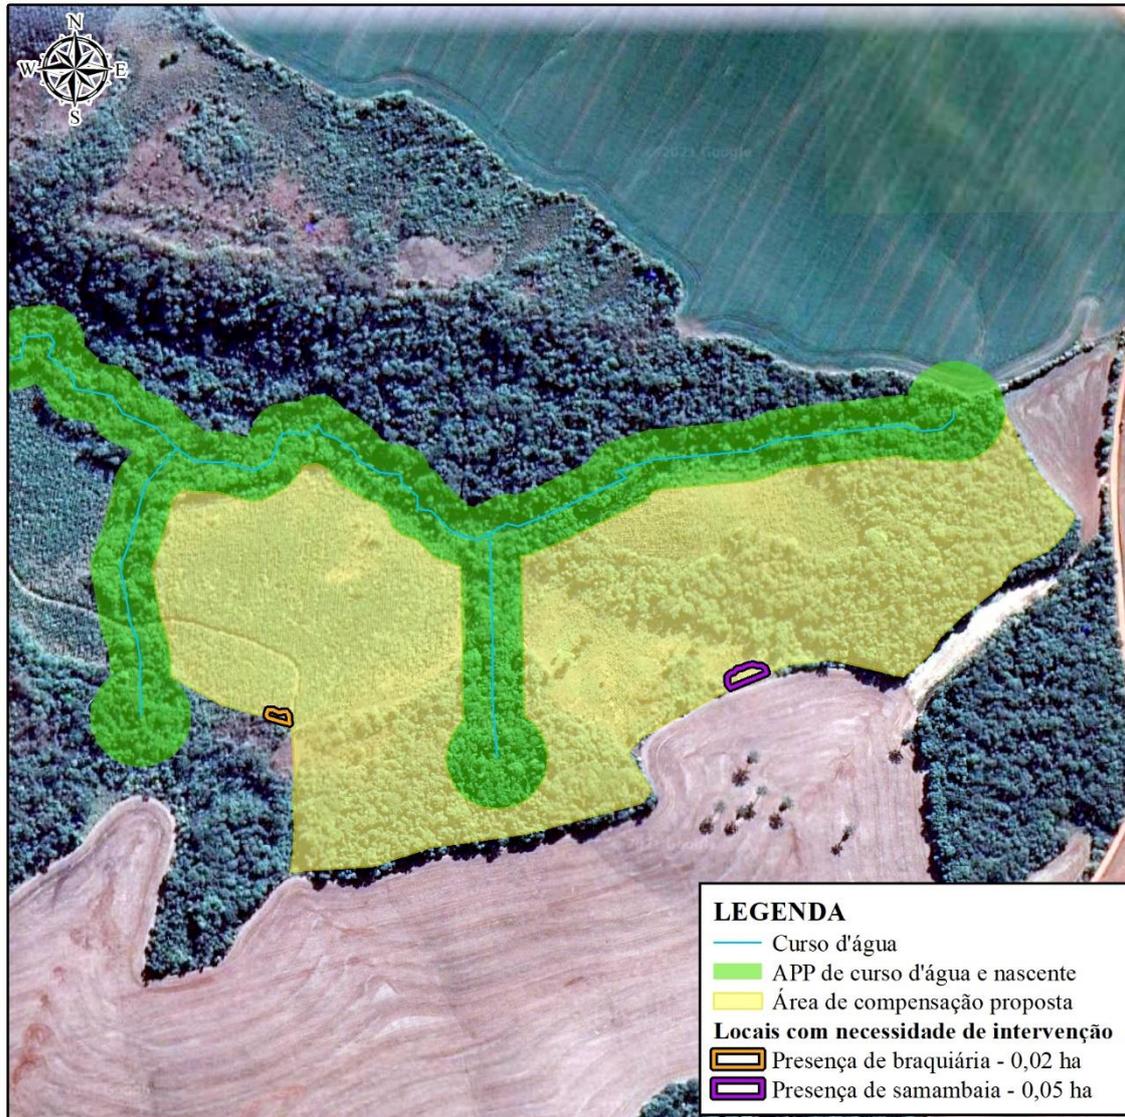
No setor 02, é necessário controlar o avanço da samambaia (*Pteridium sp.*), cujo crescimento excessivo pode dificultar a sucessão ecológica e competir com as espécies arbóreas em desenvolvimento. Já, no setor 04, a principal recomendação é o manejo da braquiária (*Urochloa sp.*), que pode comprometer o estabelecimento das mudas nativas ao competir por recursos como luz, água e nutrientes.

FIGURA 2 – LOCAIS COM NECESSIDADE DE INTERVENÇÃO  
 FONTE: AMBIOTECH, 2025.

Como medida de intervenção, recomenda-se a realização de ações pontuais (700 m<sup>2</sup> ao todo) nos setores 02 e 04 (Figura 2).

Por fim, sugere-se ainda a realização de manutenções periódicas, especialmente durante a primavera e o verão, quando o crescimento das plantas espontâneas se intensifica, podendo impactar a competição com as espécies nativas plantadas e regenerantes, bem como o enriquecimento destas áreas com a utilização das 2.500 mudas ainda disponíveis.
