RELATÓRIO TÉCNICO PROGRAMA DE COMPENSAÇÃO AMBIENTAL

Relatório 03 – Monitoramento Pós-Plantio

PCH TRÊS CAPÕES NOVO RIO JORDÃO

Outubro/2024

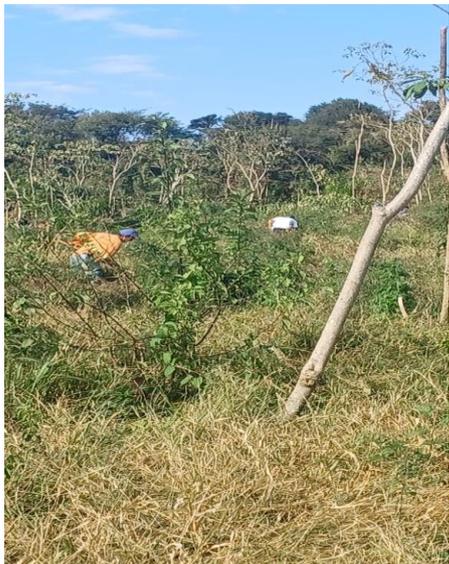
Foram realizadas duas manutenções no local (Foto 39 e Foto 40), pela equipe disponibilizada pela PCH Três Capões Novo, ocorridas em 21 de junho e 23 de setembro de 2024, com o objetivo de beneficiar o desenvolvimento das mudas plantadas e controlar o crescimento de plantas espontâneas que competem por recursos (Foto 39 e Foto 40).

FOTO 39 – MANUTENÇÃO REALIZADA EM JUNHO DE 2024

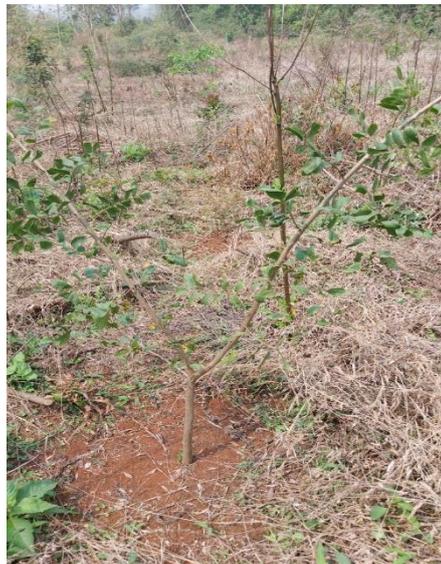
FOTO 40 – MANUTENÇÃO REALIZADA EM SETEMBRO DE 2024

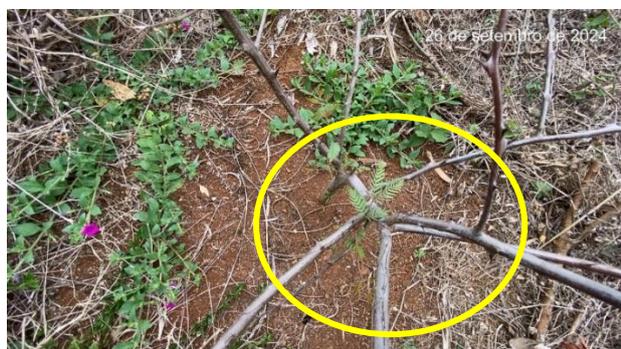
As consequências das geadas puderam ser evidenciadas nas mudas avaliadas, visto que 49 indivíduos plantados apresentaram parte aérea quase integralmente seca e brotações próximas da base. Este quantitativo representa 35,8% de todos os indivíduos vivos avaliados que, somados aos 36,6% mortos encontrados em campo totalizam o comprometimento de mais de 70% das mudas devido a eventos extremos (Gráfico 1).

Na sequência consta o registro de indivíduos com sinais de comprometimento pela geada, principalmente com brotações na base e/ou no ramo principal e parte aérea seca (Foto 49 e Foto 50).

FOTO 49 – MUDA DE MARICÁ (*Mimosa bimucronata*)
 REBROTANDO
 FONTE: AMBIOTECH, 2024.

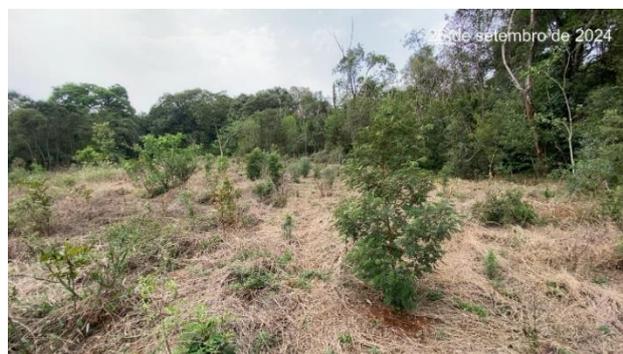
FOTO 55 – ASPECTO GERAL DO SETOR 1
FONTE: AMBIOTECH, 2024.

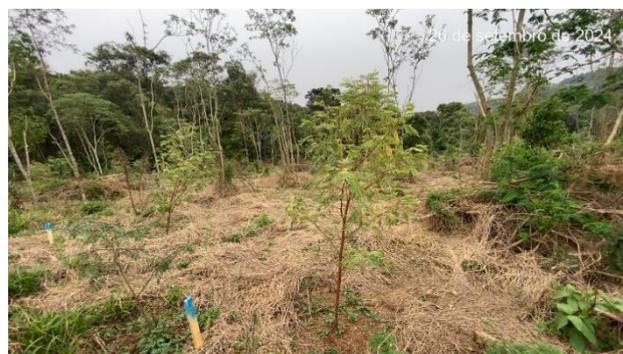
FOTO 56 – ASPECTO GERAL DO SETOR 1
FONTE: AMBIOTECH, 2024.

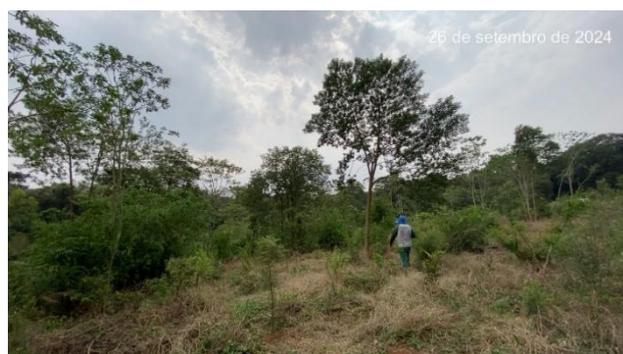
FOTO 57 – ASPECTO GERAL DO SETOR 2
FONTE: AMBIOTECH, 2024.

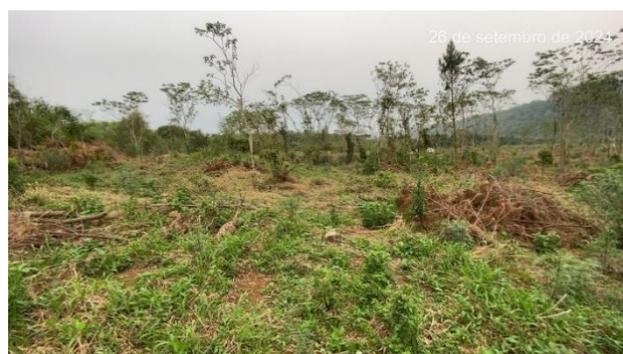
FOTO 58 – ASPECTO GERAL DO SETOR 4
FONTE: AMBIOTECH, 2024.

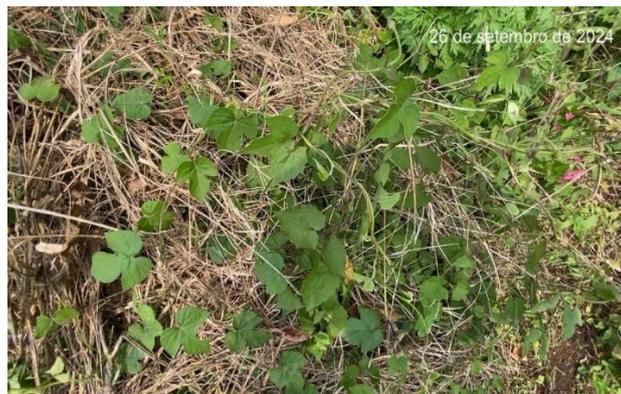
É importante monitorar a presença de cipós nas áreas pois na visita do primeiro monitoramento de sobrevivência, cerca de metade das parcelas apresentavam desenvolvimento para este grupo, o qual pode comprometer o sucesso do projeto. Dentre as espécies mais preocupantes de cipós encontrados são as cordas-de-viola (*Ipomoea* spp.) e o cipó-cabeludo (*Mikania cordifolia*) pois podem se desenvolver com bastante vigor e sufocar as mudas plantadas seja por utilizarem essas para apoio ou mesmo por abafar, formando populações densas raseiras.

FOTO 67 –CIPÓ CORDA-DE-VIOLA (*Ipomoea* spp)
FONTE: AMBIOTECH, 2024.

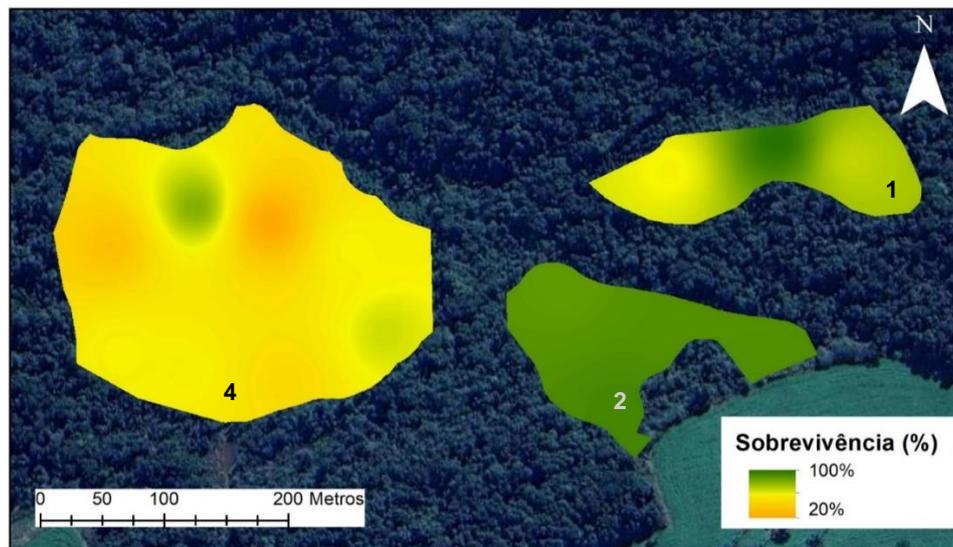
FIGURA 6 – MAPA DE SOBREVIVÊNCIA DAS MUDAS PLANTADAS EM CADA UM DOS SETORES.
 FONTE: AMBIOTECH, 2024.

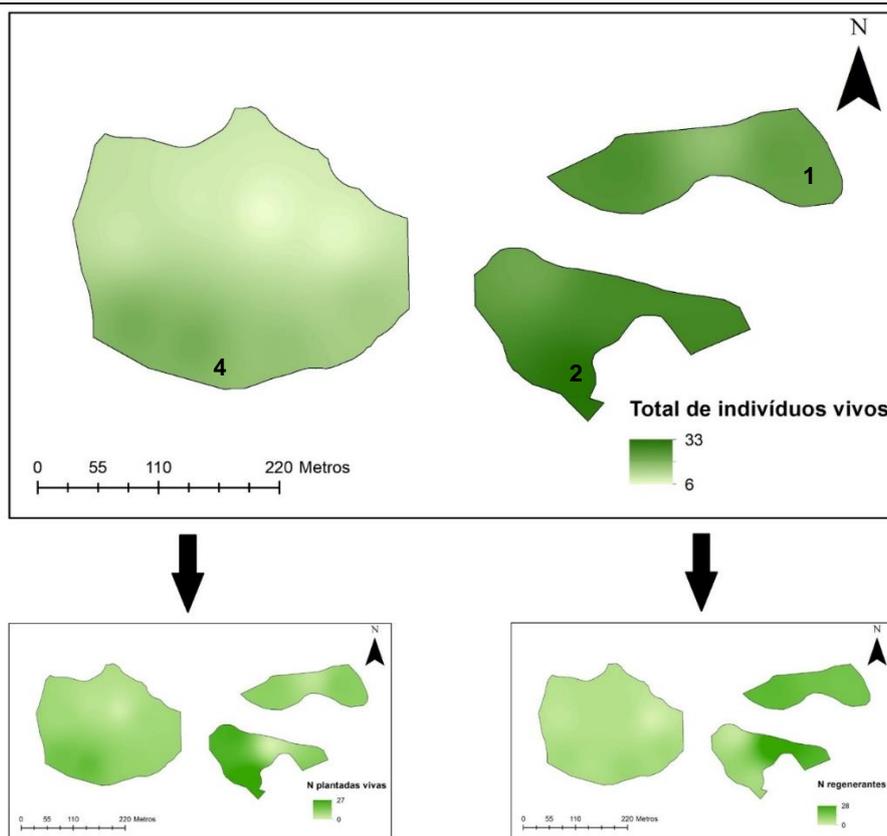
FIGURA 7 – DENSIDADE DE INDIVÍDUOS (PLANTADOS + REGENERANTES) NOS SETORES.
 FONTE: AMBIOTECH, 2024.
