RELATÓRIO TÉCNICO PROGRAMA DE COMPENSAÇÃO AMBIENTAL

Relatório 03 – Monitoramento Pós-Plantio

PCH TRÊS CAPÕES NOVO RIO JORDÃO

Outubro/2024

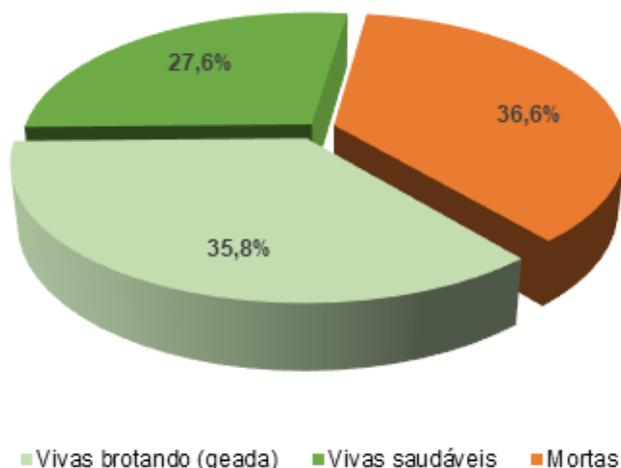
GRÁFICO 1 – CONDIÇÕES GERAIS DAS MUDAS PLANTADAS
 FONTE: AMBIOTECH, 2024.

É importante ressaltar que, em agosto de 2024, a região foi afetada por fortes geadas, o que contribuiu para uma mortalidade significativa nas mudas plantadas no local. No Setor 1, a taxa de sobrevivência variou entre 58,8% e 100%, enquanto o Setor 2 obteve bons resultados com sobrevivência em duas parcelas de 93,1% e 87%, sugerindo uma maior resiliência e/ou proteção local. O Setor 4 apresentou as menores taxas, com parcelas variando de 20,9% a 80%, indicando que as geadas podem ter sido particularmente severas nesse setor, por ser uma área mais aberta em comparação com as demais áreas.

As consequências das geadas puderam ser evidenciadas nas mudas avaliadas, visto que 49 indivíduos plantados apresentaram parte aérea quase integralmente seca e brotações próximas da base. Este quantitativo representa 35,8% de todos os indivíduos vivos avaliados que, somados aos 36,6% mortos encontrados em campo totalizam o comprometimento de mais de 70% das mudas devido a eventos extremos (Gráfico 1).

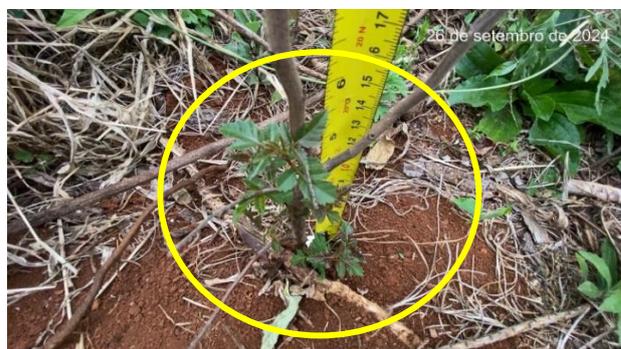
Na sequência consta o registro de indivíduos com sinais de comprometimento pela geada, principalmente com brotações na base e/ou no ramo principal e parte aérea seca (Foto 49 e Foto 50).

FOTO 50 – MUDA DE AROEIRA-VERMELHA (*Schinus terebinthifolia*)
 REBROTANDO
 FONTE: AMBIOTECH, 2024.

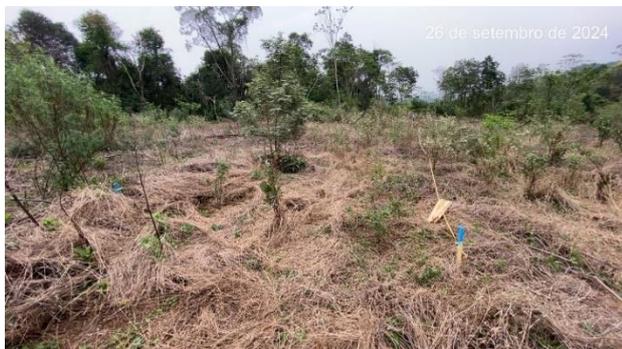
Devido à época do último monitoramento coincidir com o final do inverno e início da primavera, todas as parcelas apresentavam palhada seca principalmente de gramíneas (Foto 68).

É importante salientar que a palhada seca facilita a decomposição e a incorporação de matéria orgânica, promovendo a melhoria da fertilidade do solo a médio e longo prazo. Nestas parcelas, também foi registrada a presença de resíduos da colheita da silvicultura pré-existente, que, além de fornecer matéria orgânica adicional, pode servir como habitat temporário para insetos e pequenos animais, auxiliando na manutenção da biodiversidade local (Foto 69). Outra variável qualitativa avaliada foi a presença de rocha na superfície, registrada em apenas duas parcelas no setor 4, evidenciando a pequena profundidade do solo.

FOTO 68 – PALHADA EXISTENTE NA ÁREA
FONTE: AMBIOTECH, 2024.

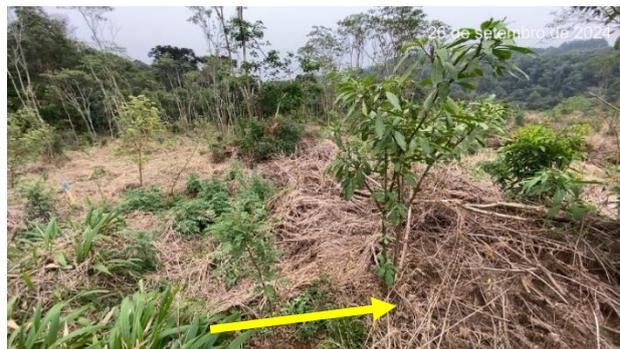
FOTO 69 – RESÍDUOS DA GALHADA REMANESCENTE NO LOCAL
FONTE: AMBIOTECH, 2024.
